**MONITORING RYGŁOWEJ PRZEPLAWKI DLA RYB I OPTYMALIZACJA
JEJ FUNKCJONOWANIA**

MONITORING AND OPTIMIZATION OF THE FUNCTIONING
OF A STEP-POOL FISHPASS CHANNEL

Instytut Rybactwa Śródlądowego im. Stanisława Sakowicza
Zakład Rybactwa Rzecznego, Żabieniec 05-500 Piaseczno

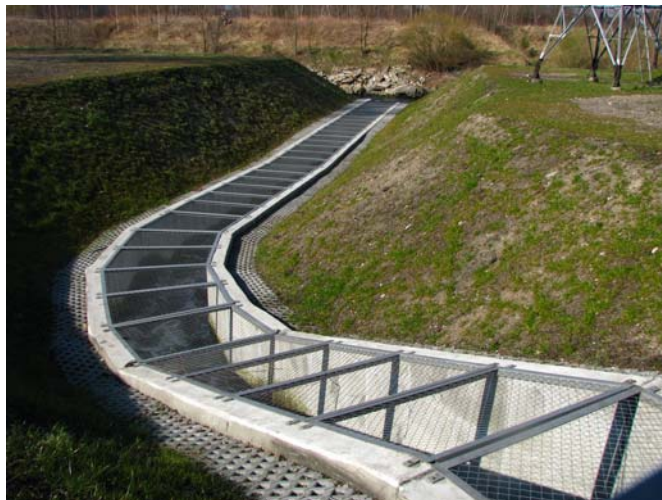
Fot. 1. Widok dolnego odcinka przepławki przy stopniu wodnym Bukówka, w miejscowości Bucze (Fot. J. Ligęza).

Photo 1. General view of the lower stretch of the Bukówka fishpass, in the Bucze village (Photo by J. Ligęza).

Znajdująca się przy Elektrowni Wodnej przepławka (Fot. 1) usytuowana jest na kanale derywacyjnym prowadzącym wodę do turbozespołów, około 80 m od prawego przyczółka jazu. Wlot do kanału znajduje się około 110 m powyżej jazu na prawym brzegu rzeki. Pomiędzy kanałem derywacyjnym a jazem znajduje się wyspa, na której usytuowana jest przepławka. Wlot wody do przepławki zlokalizowany jest w kanale derywacyjnym, ok. 60 m powyżej elektrowni, zaś wylot wody (wejście dla ryb od strony wody dolnej) usytuowany jest ok. 30 m poniżej elektrowni. Jest to przepławka typu ryglowego (kaskadowa), w której w betonowe koryto wbudowane zostały progi (rygle) wykonane z luźno ustawionych na sztorc głazów (Fot. 2). Pomiędzy nimi znajdują się różnej szerokości szczeliny, którymi przepływa woda. Dno przepławki pokryte jest narzutem z grubego żwiru i kamieni, osadzonych w betonie, co w połączeniu

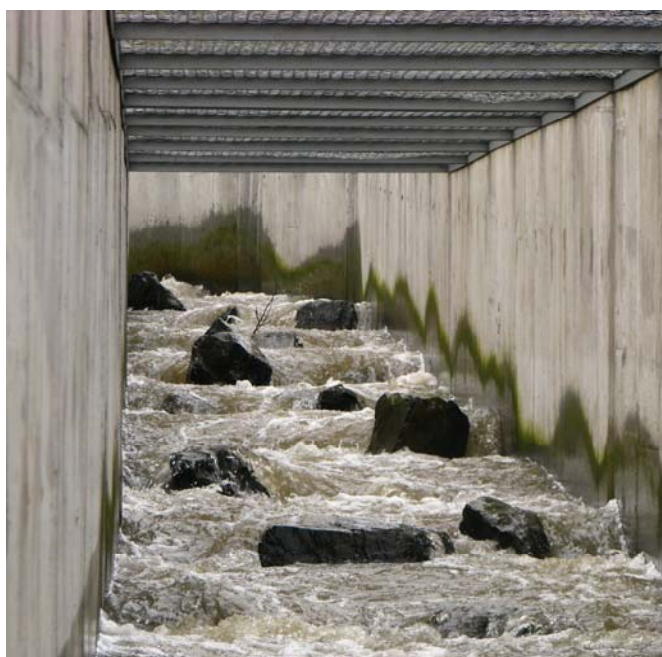
Fot. 2. Wnętrze przepławki – widoczne kamienne rygle (Fot. J. Ligęza).

Photo 2. Internal fishpass view with visible stone steps (Photo by J. Ligęza).

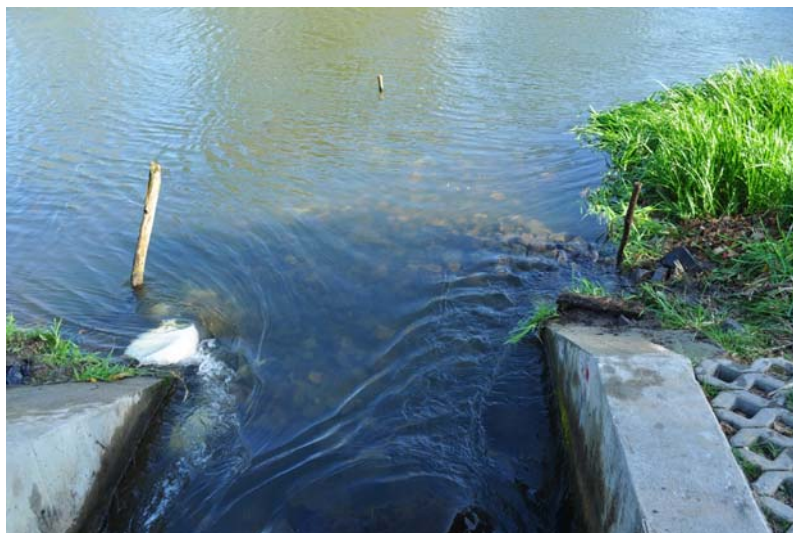
Fot. 3. Narzut kamienny ograniczający dopływ wody do przepławki po jej modernizacji (Fot. M. Adamczyk).

Photo 3. Stone ramp reducing water inflow to the fishpass after its modernization (Photo by M. Adamczyk).

- a. podniesieniu poziomu dna przy wlocie wody do przepławki oraz dna komór górnego odcinka przepławki (z wykorzystaniem narzutu kamiennego) (Fot. 3);
- b. zmniejszeniu maksymalnych i średnich prędkości wody w przepławce;
- c. ograniczeniu turbulentnego charakteru przepływu wody w komorach przepławki, poprzez zmniejszenie sumarycznej szerokości szczelin w poszczególnych progach i wymuszenie sinusoidalnego przebiegu nurtu przez naprzemienny układ głównych szczelin;
- d. korekcie profilu podłużnego dna (podniesienie rzędnej dna) w dolnej części przepławki;
- e. dobudowaniu 3 progów w dolnym odcinku przepławki;
- f. wytworzeniu wyczuwalnego dla ryb prądu wabiącego, wypływającego z przepławki na dolne stanowisko, co uzyskano poprzez zwiększenie spadku dna końcowego odcinka.
